Genomtrampningsprovning av korrugerat plasttak

På uppdrag av Halleplast AB har RISE genomfört provning av genomtrampningsskydd på ett korrugerat plasttak.

Beteckning: Supreme.

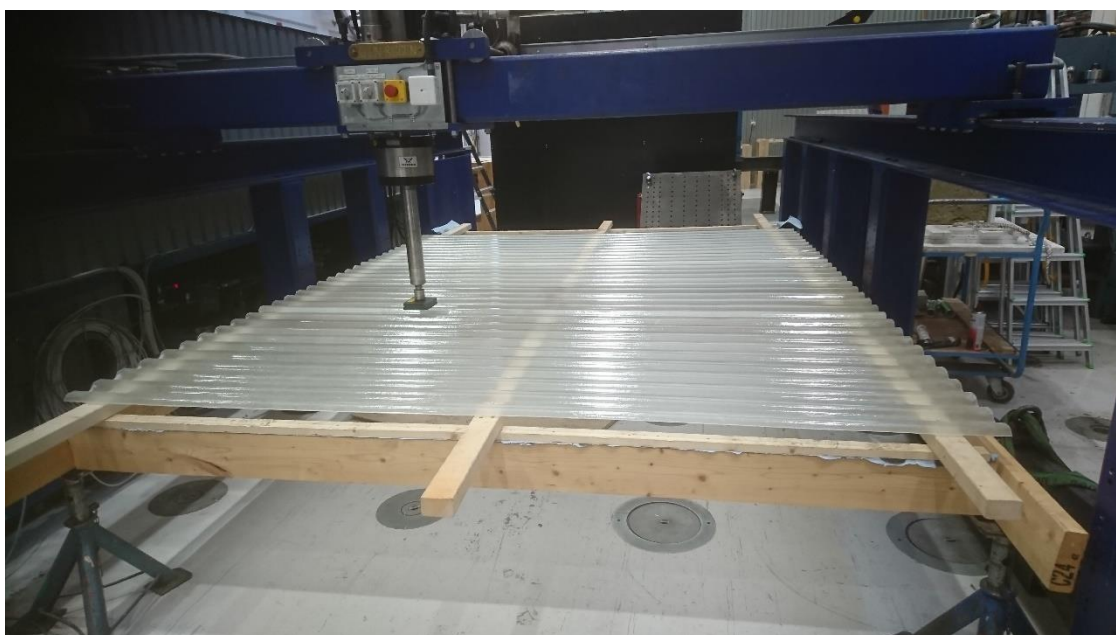
Figur 1 Provföremål.

Monteringen utfördes på en träram med yttermått 3600 x 2600 mm med invändiga regler på avståndet 1200 mm. Bärläkt 45 x 70 mm monterades på takstolarna med c-avstånd 1200 mm. Bärläkten spikades med 2 stycken 100 x 3,4 mm varmförzinkad trådspik i varje takstol. Plasttaket monterades på bärläkten med självborrande farmarskruv 4,8 x 35 mm med 19 mm bricka. Skivorna krudades i varannan vågdal i respektive bärläkt. Figur 1 nedan visar provföremålet.

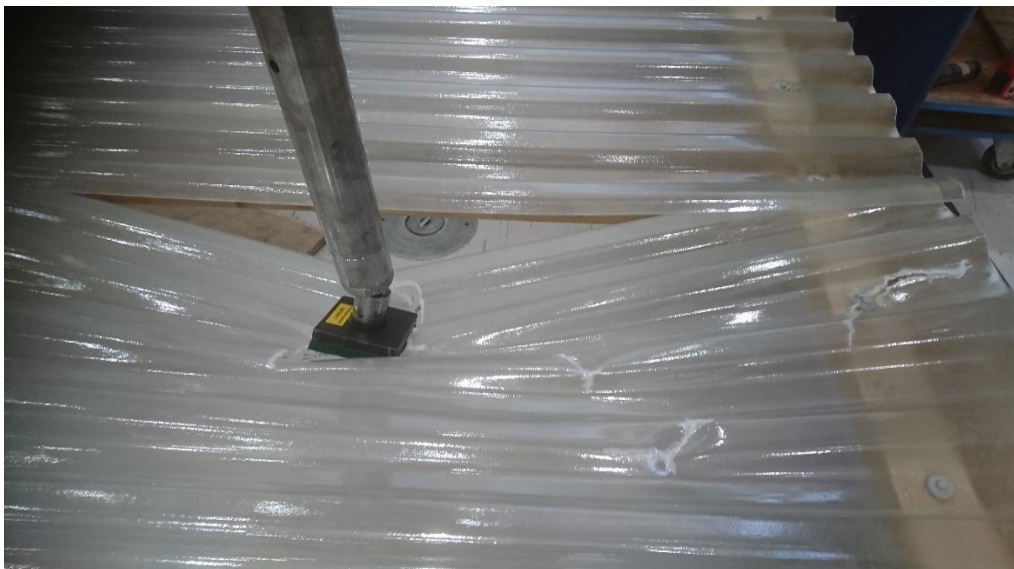
Figur 2 Belastning vid skarv mellan bärläkt.

I tabell 1 nedan redovisas resultaten från genomtrampningsproven. Figur 2 och 3 nedan visar provpunkterna och brottbeteende.

Prov (nr)	Belastningspunktens placering	Brottlast (kN)	Brottlast medelvärde (kN)	Brottorsak
1	Vid skivskarv mitt emellan bärläkt	3,09	2,95	Upprivning
2	Vid skivskarv mitt emellan bärläkt	2,98		Upprivning
3	Vid skivskarv mitt emellan bärläkt	2,79		Upprivning
4	Ytterhörn vid fri kant (ca 150 mm till centrum tryckplatta)	3,03	3,63	Upprivning
5	Ytterhörn vid fri kant (ca 150 mm till centrum tryckplatta)	3,54		Upprivning
6	Ytterhörn vid fri kant (ca 150 mm till centrum tryckplatta)	4,31		Upprivning

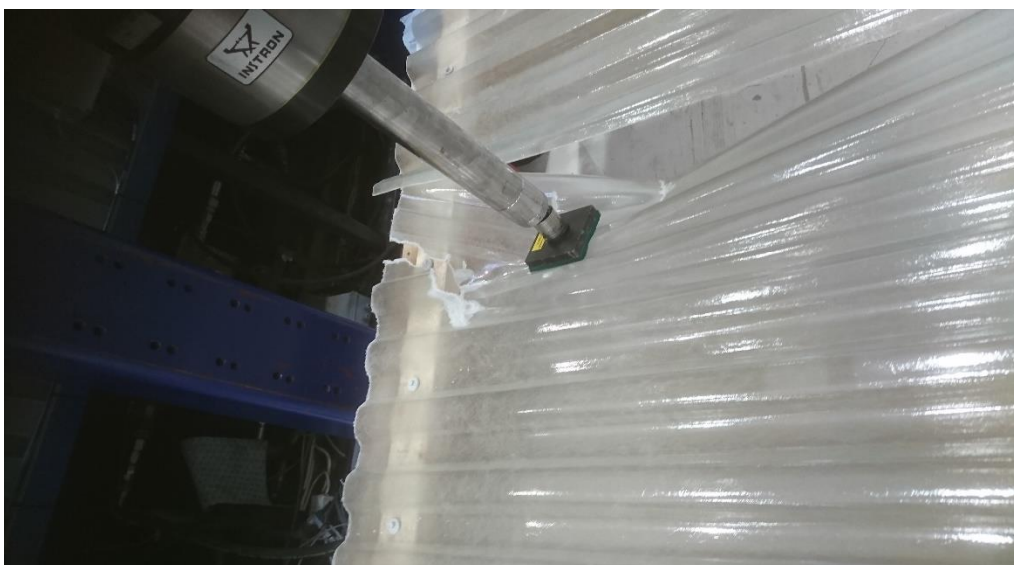
Figur 3 Belastning vid hörn..
